2. ZalaKEOP ivóvízminőség-javító projekt

A projekt célja a nem megfelelő minőségű víz helyett több település kifogástalan ivóvízzel való ellátása volt a zalaegerszegi vízbázissal összekötő vezetékek segítségével.

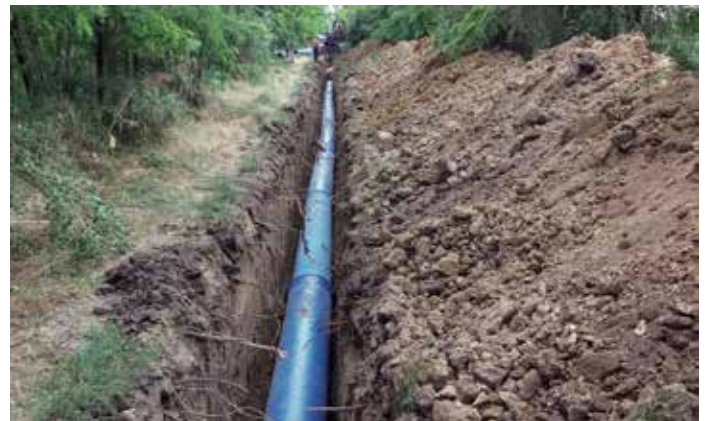
~350 km vezeték építése, melyből kb. 60 km öntöttvas.

Kivitelező: Duna Aszfalt Kft., Mészáros és Mészáros Kft., Békés Drén Kft. Távvezetési rendszer: 36 km DN500 és 24 km DN600 Natural C30-STD tokos. Gyártmány: PAM. Tervező: Roden Kft. Az első csőszál lefektetése: 2014. december 10. Várható befejezés: 2015. október 31. A nyomáspróbák kezdete: 2015. szeptember 23.
